IL RESTAURO DELLA FONTANA DELLA GALERA

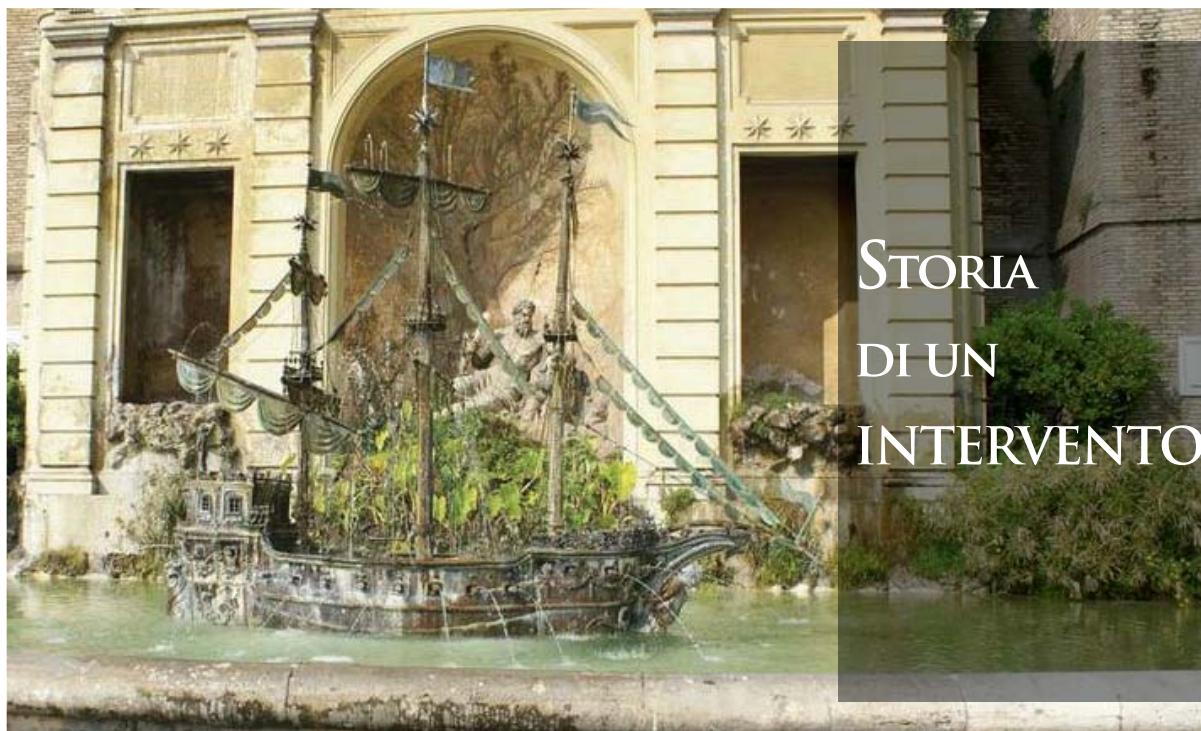
Fontana della Galera, prima del restauro 2011

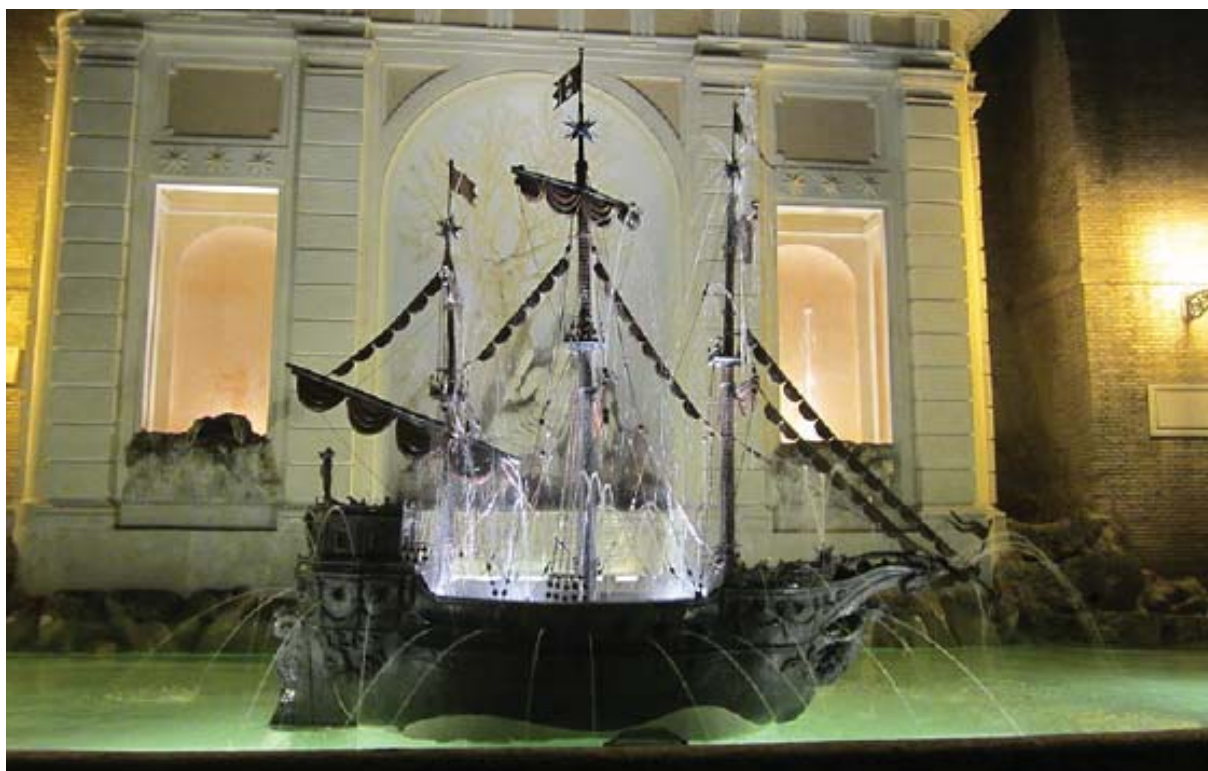
Fontana della Galera, dopo il restauro
